施工部門

既設地下躯体の水槽への再利用化

I 工事概要

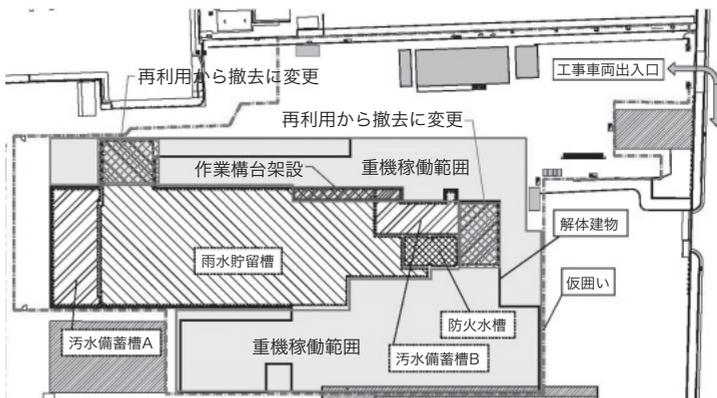
図-1 地下躯体解体範囲検討図

るのか」、解体重機の稼働範囲、解体後の外構レベル等を考慮して、再度、当初計画を見直した。まず、地上躯体解体時に解体重機稼働範囲となるスロープ部分については、「再利用」から「撤去」に計画変更した。また、地下躯体解体時に重機動線となる部分についても「再利用」から「撤去」に変更した(図-1)。

解体工事にあたり、再利用する躯体の品質確保において、再利用する1階スラブに大型解体重機が載らないことが重要である。そこで、限られた工事エリアの中で、「どの部分を水槽として再利用し、どの部分を解体す

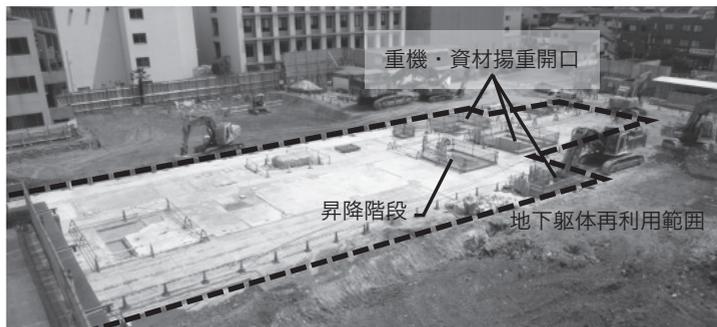
写真-3 解体工事完了後状況

総合仮設計画においては、既存のEVシャフト開口を利用し、重機・資材投入開口とした。また、地下への昇降階段として既設の階段を残した。地下での解体工事・躯体工事・防水工事における空気環境を維持するため、本設マンホール開口に大型送風機を設置し、換気口とした(写真-3)。
