既存総合病院への水害対策提案と実施

1. はじめに

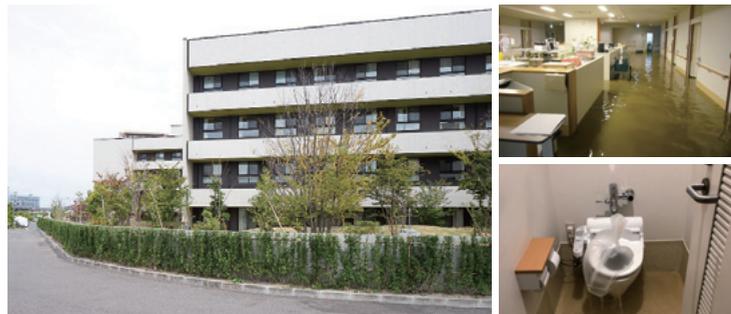
外観写真

被災時写真

2019年10月6日に発生した台風19号に
より福島県内に記録的な大雨をもたら
し、複数の河川で破堤、インフラ機能
停止が生じるなど、各地に大規模な浸
水被害が発生した。
星病院では敷地内全体で冠水、全ての
建屋で床上浸水が起き、外部で最大
800mm、建屋内で最大300mmの床上浸
水を記録、雨水・污水配管からの内水
氾濫も発生し、壁床内装・設備機器へ
の被害やエレベーター停止、医療ガス
制御盤・医療機器の水没、非常用発電
機制御盤の浸水が起きたことから、一
時完全に病院機能が停止した。
