■青年技術者のことば

～正しさの追求～ 隣地建物と近接した建物の解体

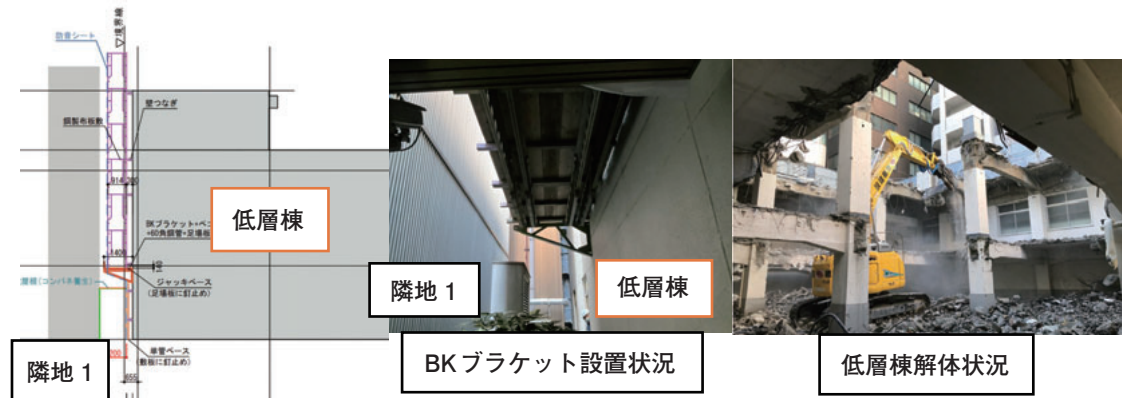
■低層棟2F 解体工事

解体建物が敷地境界間際まで建設され
ていたことから、作業は困難を極め
た。特に低層棟西側躯体は隣地建物の
管理用通路と接しており、通路との間
にはフェンス等の仕切りはなく、壁が
フェンスの役割をしていた。管理用通
路は建物の避難経路を兼ねているため

1,500mm幅を確保する必要があり、足
場を越境して常設できないことが協議
の中で判明した。そこで、足場を浮か
せることで避難経路を確保しつつ、解
体養生足場を設置する案を考え、低層
棟柱からBKブラケットで跳ね出し、そ
の上に枠組足場を設置する計画を提案
した。隣地1に無事承諾をいただき、
解体養生足場を組むことができた。ま

た、この足場は低層棟2F解体後に解体
する必要があったため、2F解体後に
1F壁を高層棟解体が完了するまで養生
壁として残す計画とした。結果、高層
棟解体中にコンクリートガラを飛散さ
せることなく、無事完了することがで
きた。

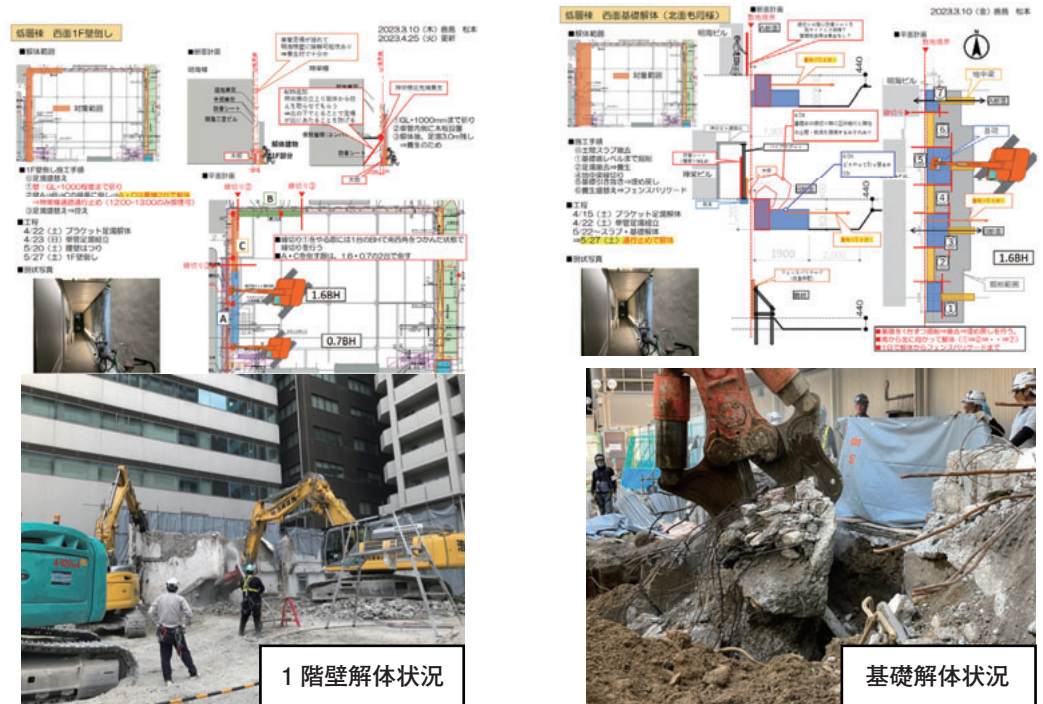
■低層棟1Fおよび基礎解体工事

下図は低層棟1F および基礎の解体計
画をワンシートにまとめたものであ
る。特異点の施工計画においては、ワ
ンシートにまとめて検討会を行うよう
にしている。検討会でのコメントをさ
らに書き込むことで内容をブラッシュ
アップでき、より安全な施工計画がで
きる。
1F壁解体計画では、柱下部を圧砕した
後に重機2台で壁を倒す計画を考えて

いた。さらに下部壁を事前にはつり
解体することで、さらに安全に壁を倒せ
ると考えていた。しかし、検討会にお
いて別の視点から、単管養生が躯体に
押さ別れて隣地底に干渉するのではと
いう意見が出た。そこで近隣協議の上、
隣地建物の腰壁から引っ張りをいれる
ことで、単管を補強することができ、
庇を損傷することなく解体することが
できた。
基礎解体計画では、隣地管理通路より
1,200mm深い基礎および基礎梁が敷地
境界から150mm離れたところに建設さ

れていたため、近隣協議では隣地通路
に損傷がある可能性を事前に伝えた上
で、損傷した場合の補修方法まで承諾
を得ていた。また、事前に隣地建物の
設計図を確認させていただき、通路下
部に給水・電気等のインフラがあるこ
とがわかっていたので、万が一に備え
て管理事務室に待機していただいた。
実際には、多少の損傷があったもの
の、協議の想定内であったため特段問
題になることもなく、補修し無事完了
することができた。
